Dipl. Ing. Albert Berger
Fotos: Staatl. Hochbauamt
Red. Gest. Franz Tosch

Sanierung der Burgmauer in Mitterfels

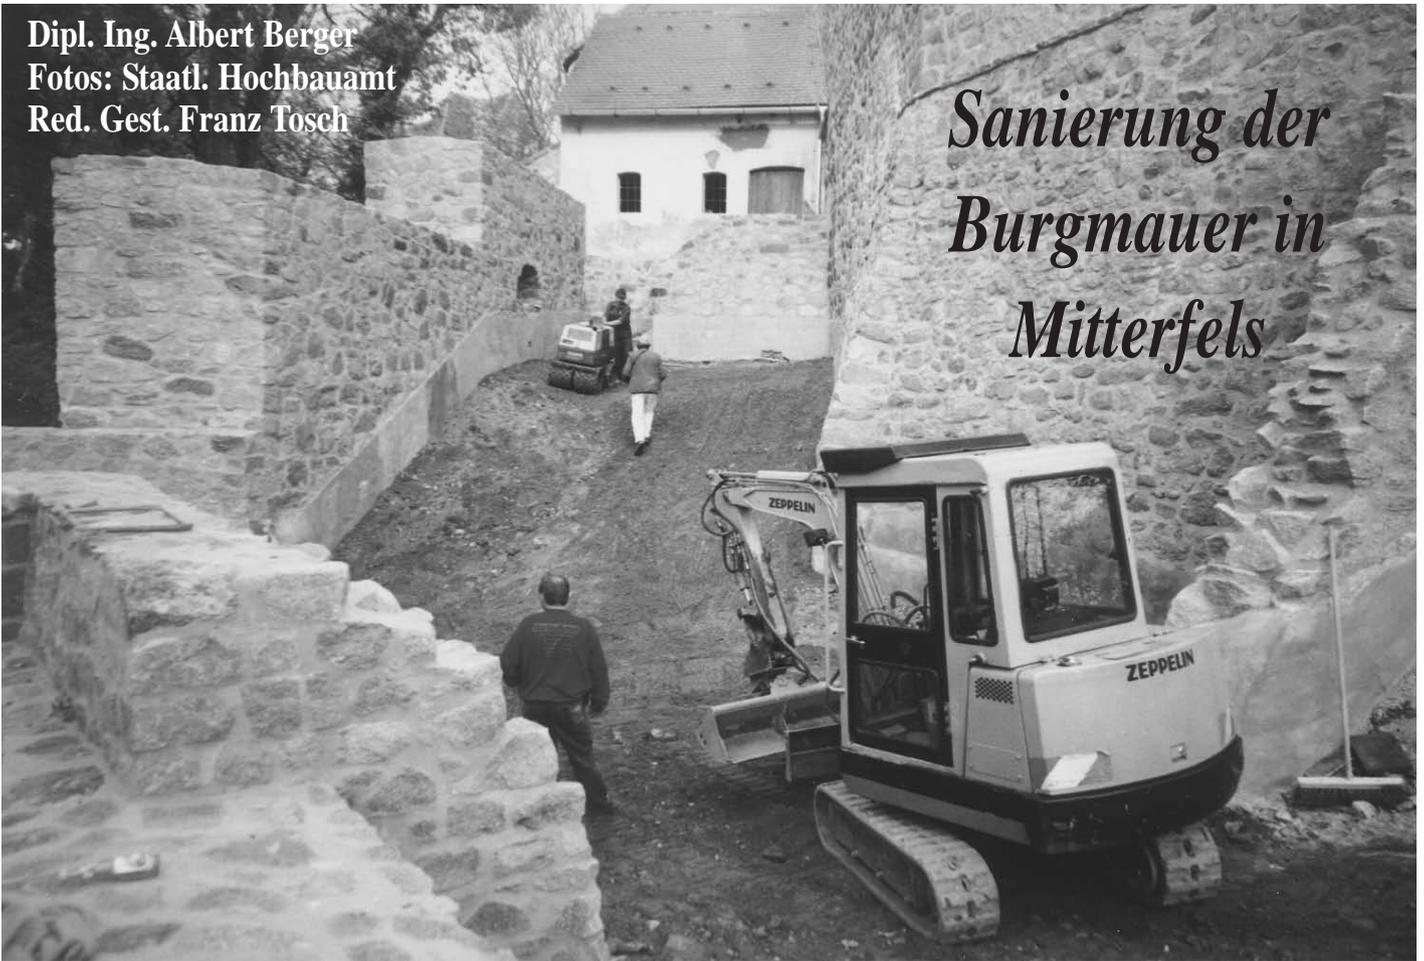
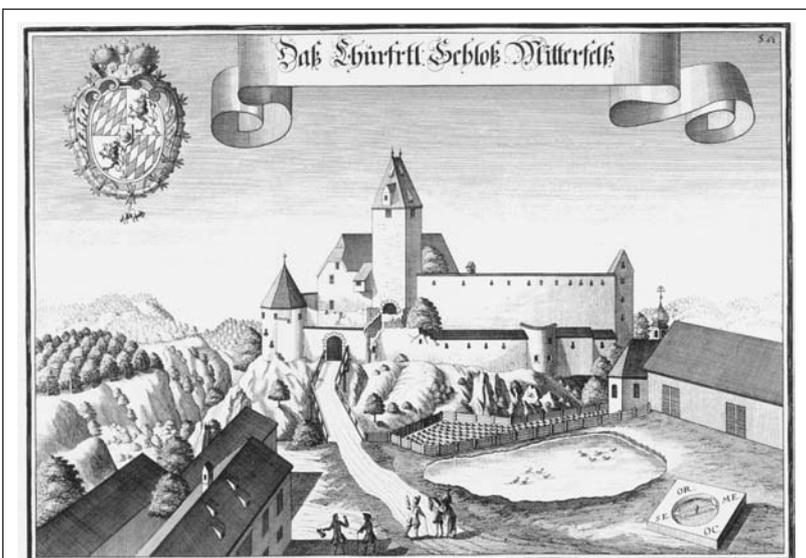
Auf dem 1710 skizzierten Kupferstich von Michael Wening ist der Bergfried zu sehen.

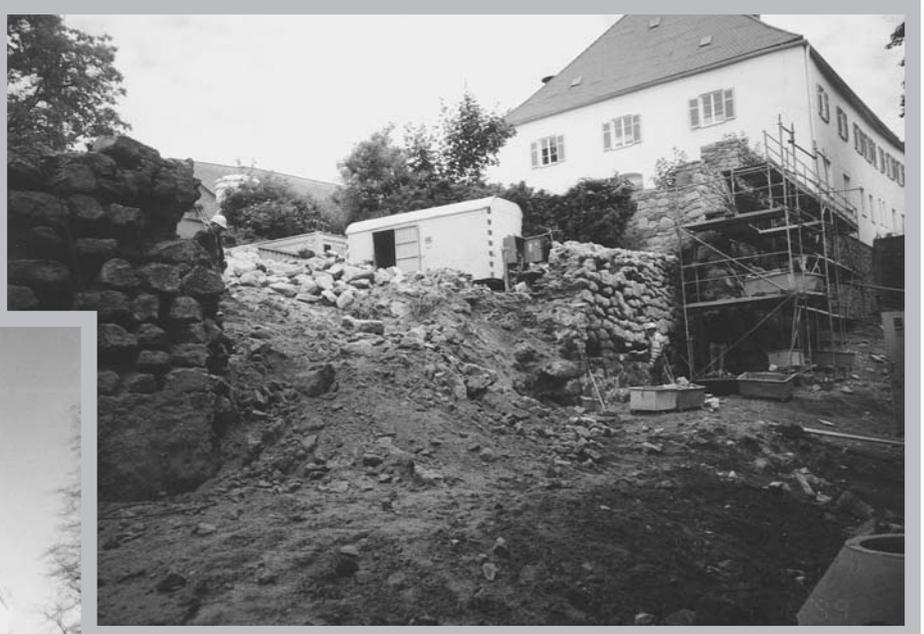
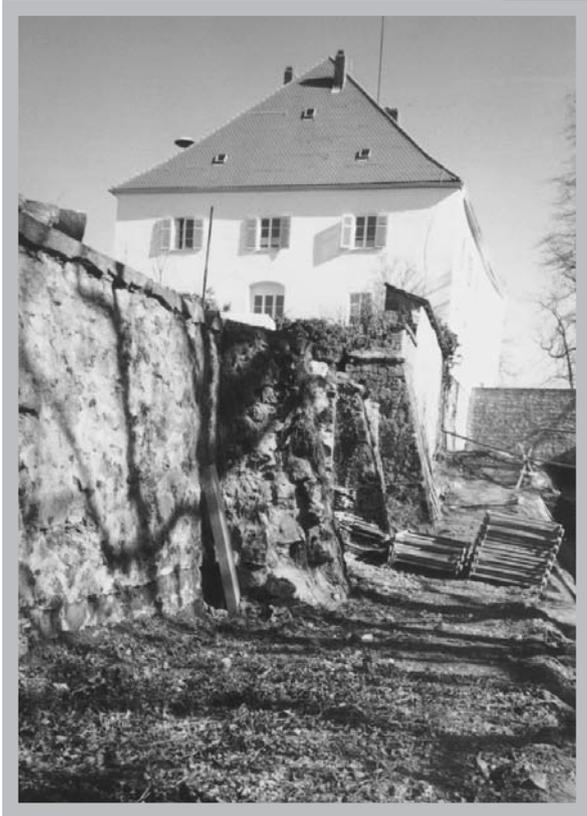
Die Sanierung wurde in Abschnitten durchgeführt. Der im Plan als „Wandbereich 1“ bezeichnete Abschnitt wurde in einem 3. Bauabschnitt saniert.

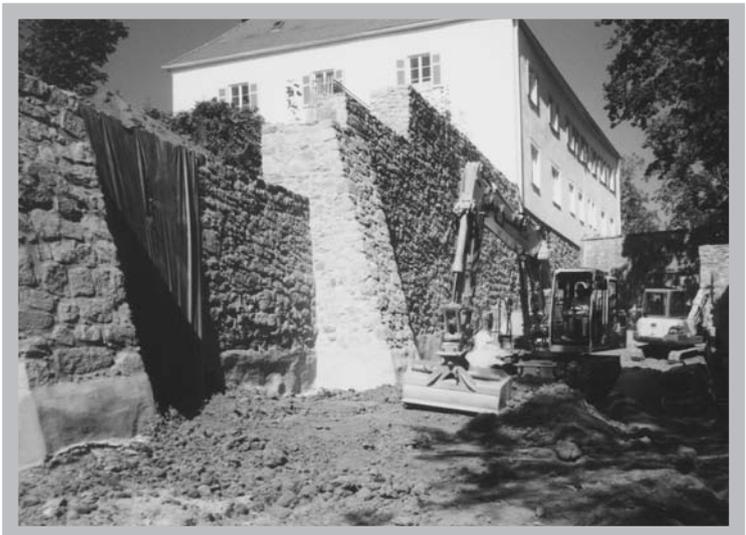
Die einzelnen Schalen bestanden über große Flächen nur noch aus lose zusammengefügt Bruchsteinen. Der vorhandene Fugenmörtel hatte seine erforderliche Festigkeit verloren.

Dies war im Wesentlichen bedingt durch das Sickerwasser, das von der Burgseite (aus den Hofflächen und den umliegenden Gebäuden) ständig eindrang. Frostschäden und Ausschwemmungen waren weitere Folgen des fehlgeleiteten Wassers.

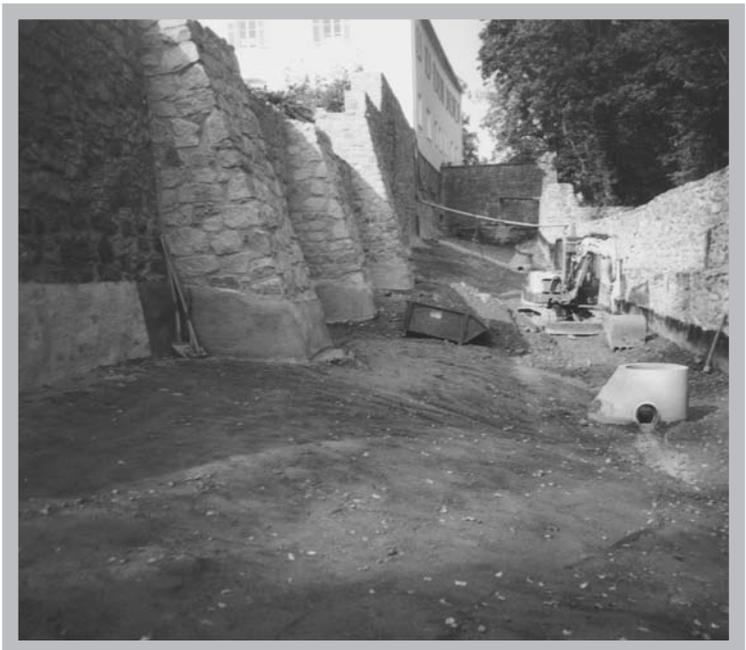
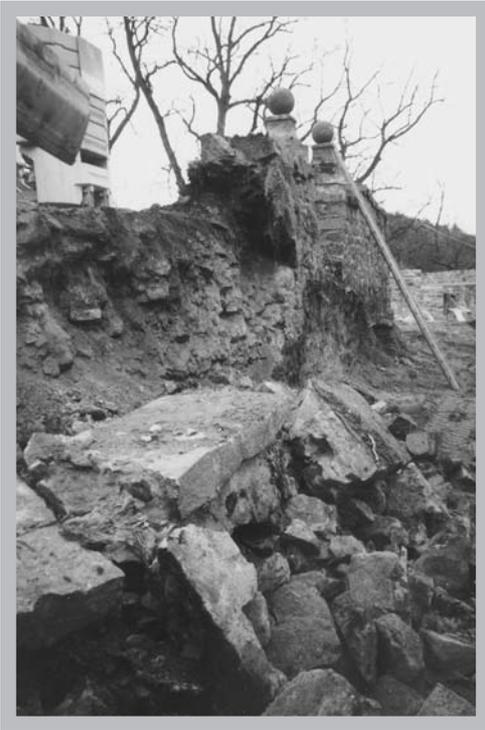
Teilweise fehlte der Mörtel vollständig als verbindendes Element. Dies war allerdings erst bei genauer Analyse der Mauern erkennbar, da die Fugen oberflächlich durch Zementmörtel verschlossen waren.

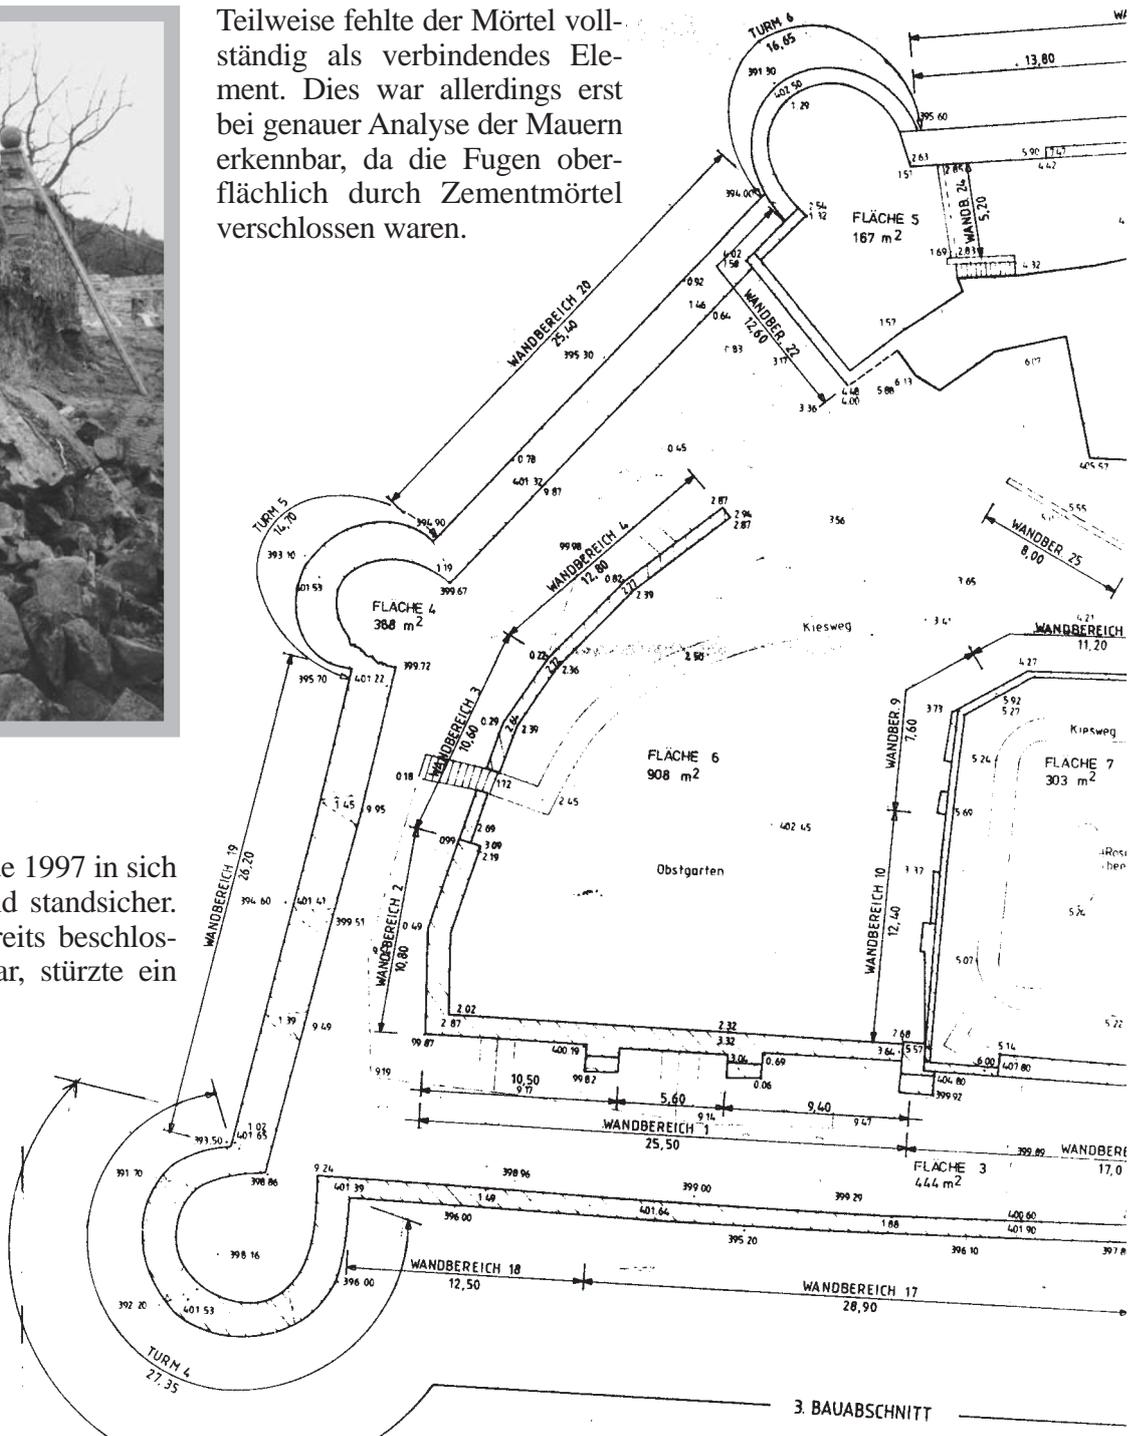
Die Wände waren Ende 1997 in sich nicht mehr ausreichend standsicher. Als die Sanierung bereits beschlossen und begonnen war, stürzte ein Stück der Mauer ein!
