Die Kastensölde, heute Burgstraße 20, Mitterfels

Wolfgang Feldmeier - Robert Graf

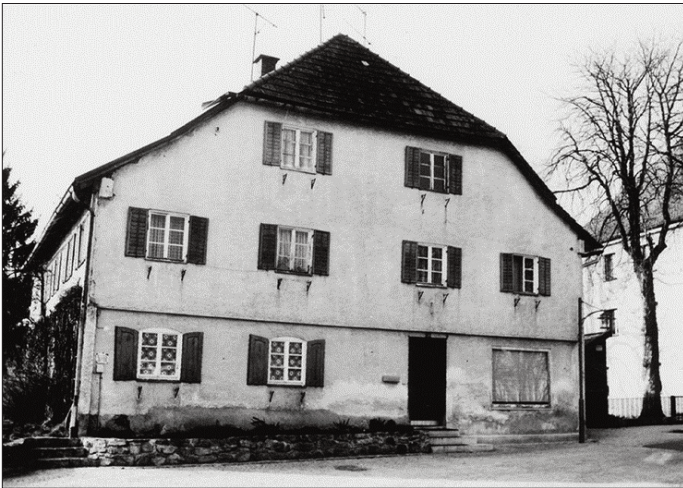
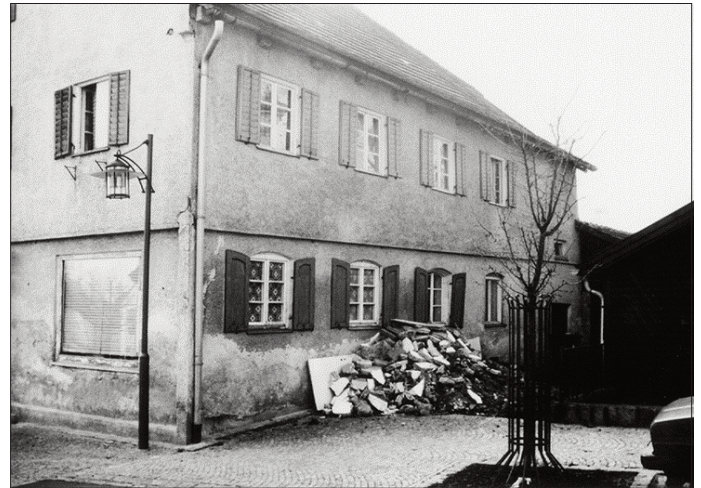
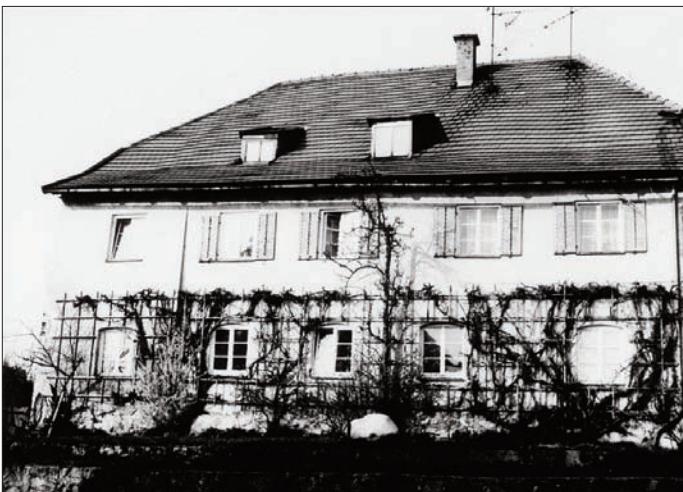
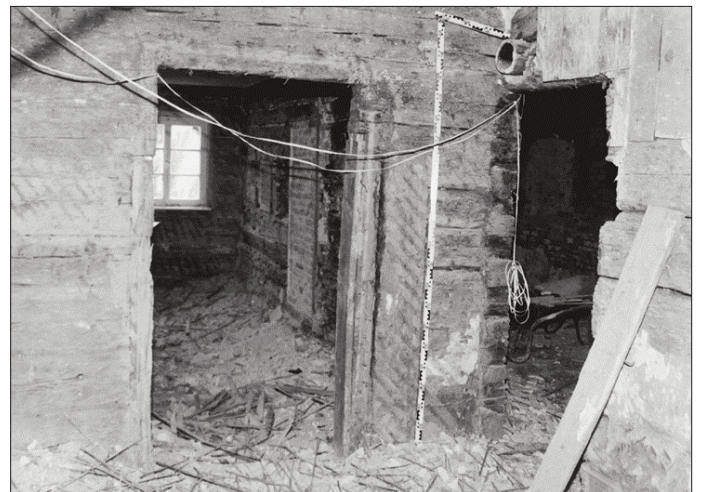
Innen- und Außenansichten Winter 1989/90

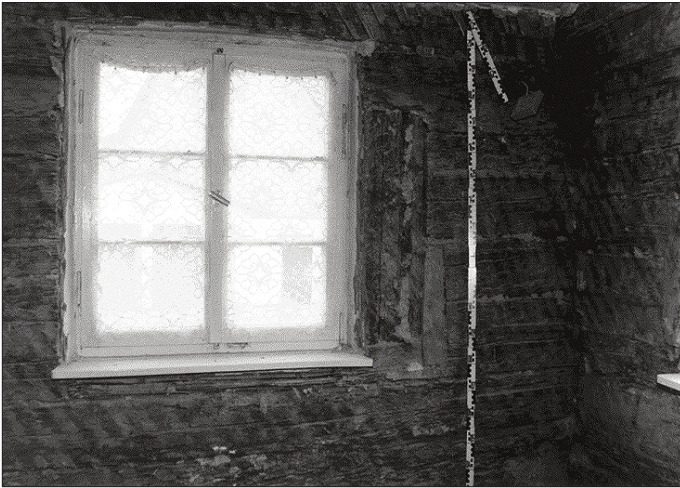
Erdgeschoss: ehemalige Stube, Südostecke

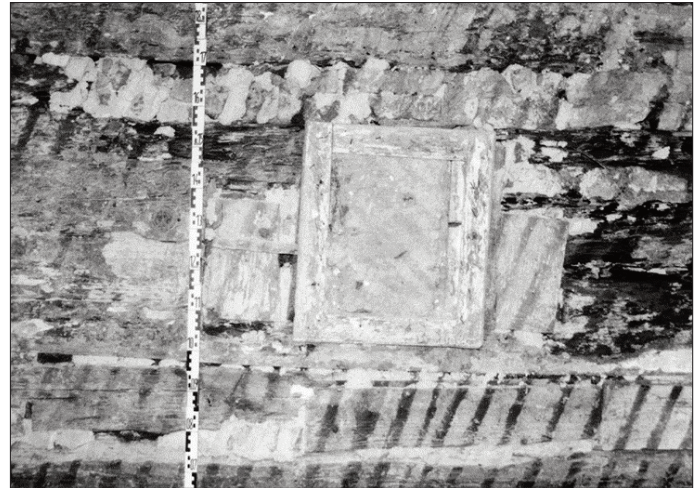
Erdgeschoss: ursprüngliche westliche Außenwand raumseitig, ursprüngliches Schiebeladenfenster nachträglich vergrößert

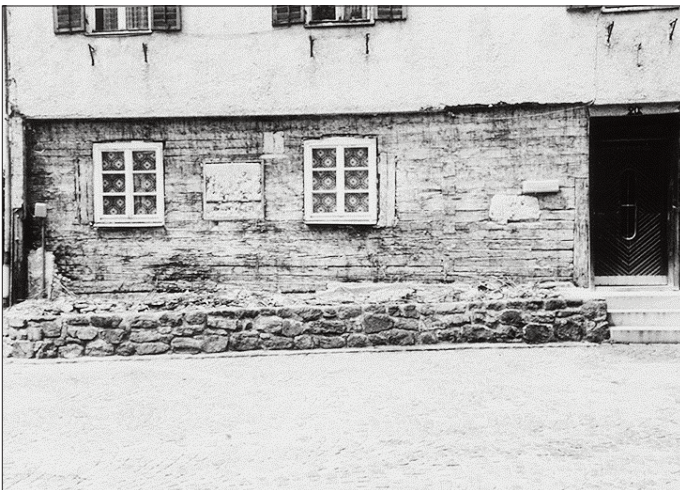
Erdgeschoss: Außenwand, Südostecke

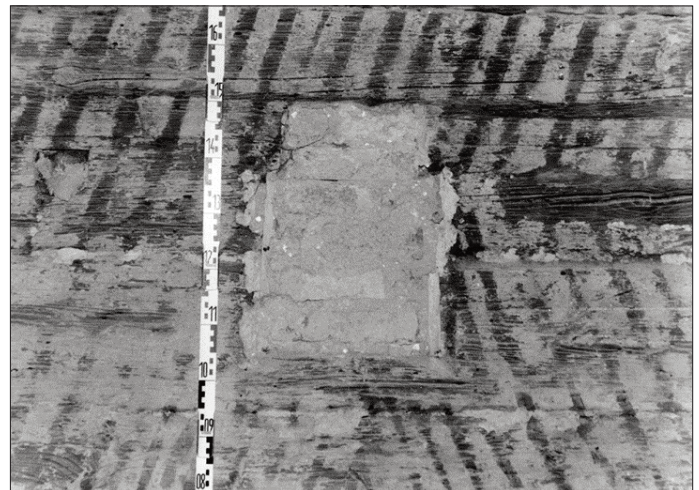
Erdgeschoss: ursprüngliche westliche Außenwand, ehemalige Außenseite, abgefaste Fensterlaibung nachträglich vergrößert

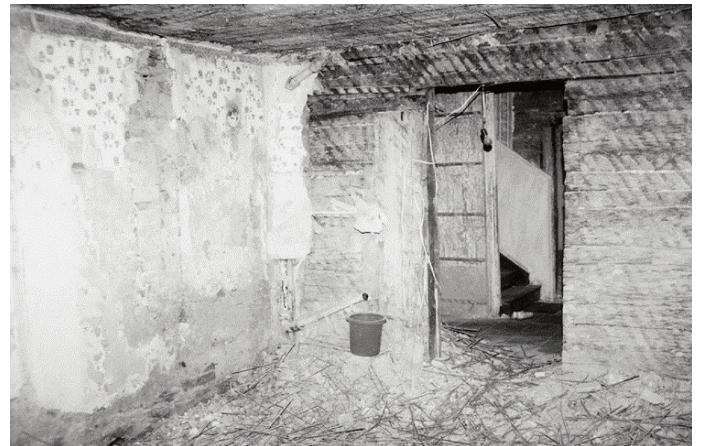
Der Zementpanzer ist teilweise entfernt.
