# Dem Rost im Stahl-Fachwerk auf der Spur

Bogener Eisenbahnbrücke wird derzeit überprüft – An zwei Tagen Arbeit vom Schiff aus

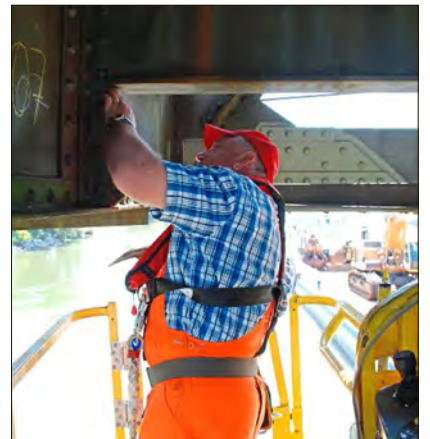
Mit Gefühl – und Hammer – ist Bartholomäus Trettenbach dem Rost auf der Spur...

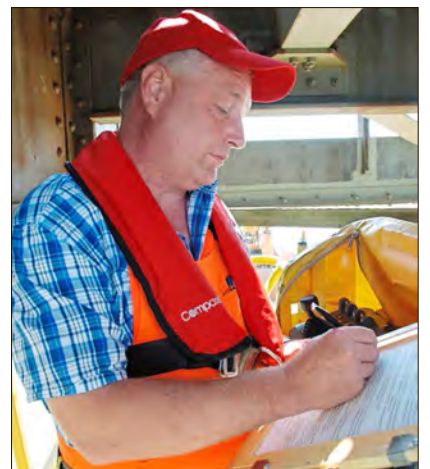
...und notiert anschließend, was sich im Vergleich zum Protokoll von vor sechs Jahren verändert hat.

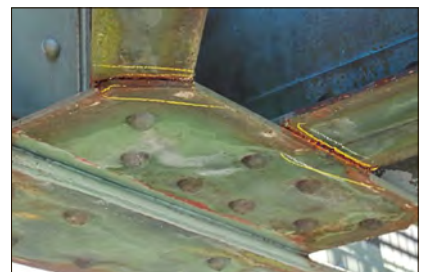
Kreidestriche markieren Roststellen.

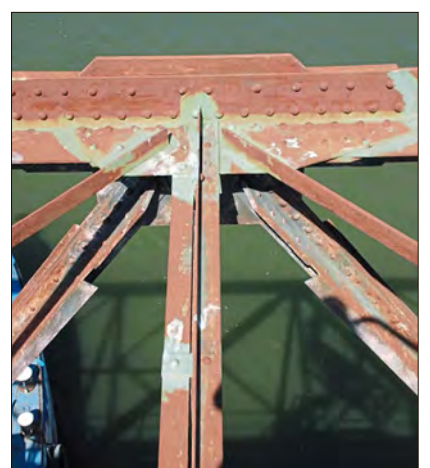
Eine große Sanierung wie 2006 ist wohl eher nicht zu erwarten, nach dem, was die Experten bislang gesehen haben. Die damals sanierten Flächen sind noch immer gut an ihrem helleren Grauton zu erkennen. „Auch ein Bremsverbund ist damals eingebaut worden“, erläutert Bartholomäus Trettenbach. „Der nimmt die auftretenden Bremskräfte auf.“

Am grauen Farbton gut zu erkennen sind die 2006 sanierten Flächen.
