## *Kirchengrabung mit Fund romanischer Wandziegelplatten*

### *in Haselbach*

Karl Böhm, Kreisarchäologe

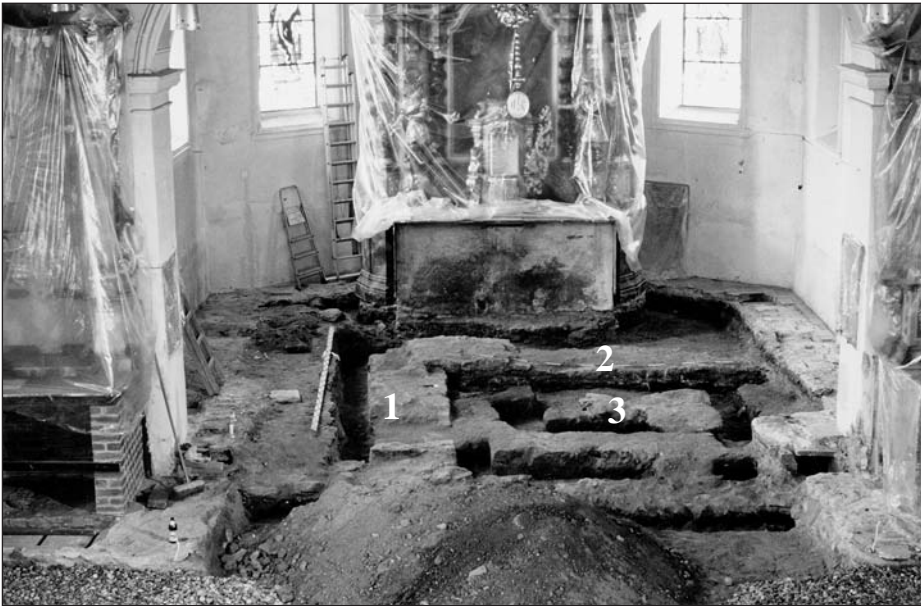
Abb. 2: Blick auf die freigelegten romanischen Grundmauern des Altarraums: Nordseite (1), Ostseite (2) und rom. Altarsockel (3)

nachgewiesenen Langhauses zu sehen. Darin eingebunden die Nord- und Ostmauer eines älteren Altarraumes, der unmittelbar vor dem barocken Hochalter freigelegt werden konnte (Abb. 2 und Abb. 3). Das Mauerwerk ist bis zu zwei Lagen

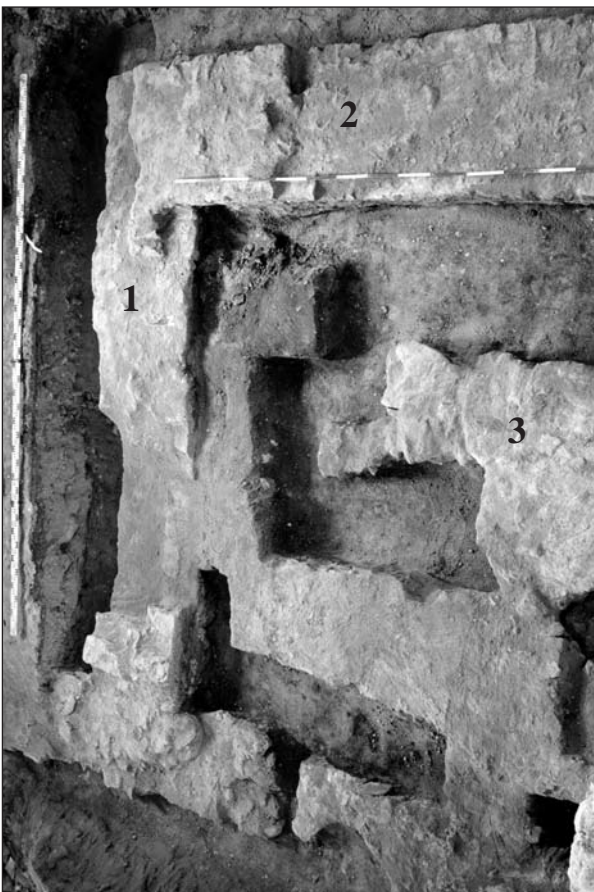
Abb. 3: Romanische Bau-  
reste (Altarraum): Nord-  
seite (1), Ostseite (2) und  
Altarsockel (3)

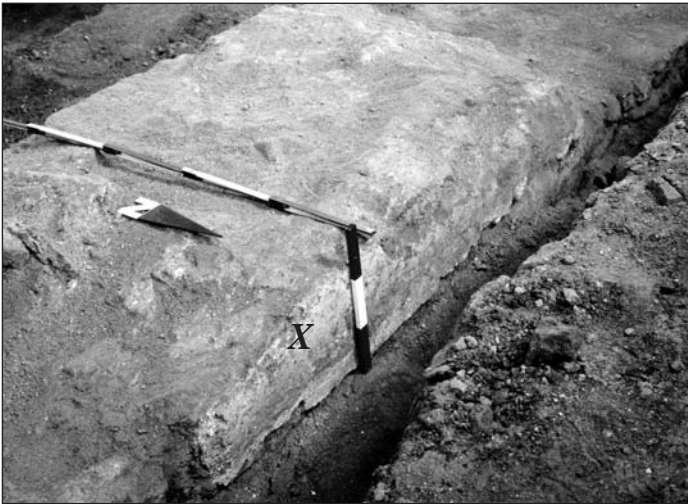
Abb. 4: Altarraum Nordwand -  
Außenseite mit Wandverputz (X)

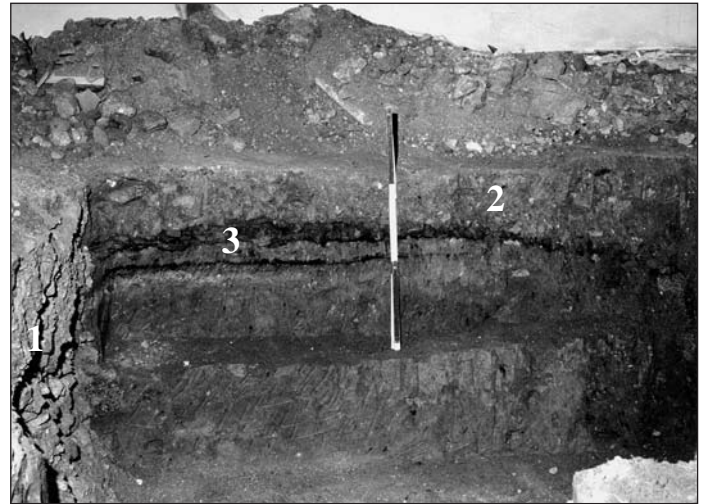
Abb. 5: Fundstelle der verzierten romanischen Platten  
(1) Schutt der ausgebrochenen Nordwand Langhaus (roman.)  
(2) Oberfläche unterhalb des jüngsten Plattenbelages  
(3) Brandschicht mit den Ziegelplatten-Fragmenten, mit  
Dachziegel-Bruch und verbranntem Holz

Beim Erweitern der Sondage für die NW-Ecke der ersten Kirche kam an der Außenseite des Fundamentgrabens etwa 20 cm unter dem Boden eine Brandschicht zum Vorschein, die in der Hauptsache aus verkohlten Holzstücken und Fragmenten von Dachziegeln (Mönch und Nonne) bestand. Nur durch Zufall fiel beim Ausschaufeln ein Stück Ziegelplatte im Brandschutt auf, das schwerlich vom Dach stammen konnte. Nach Reinigung und Auslese in der Werkstatt konnten 31 Teilstücke erhaben verzierter Platten registriert werden (Abb. 6). Die plastisch hervortretenden Motive, in Modellen abgeformt, zeigen ein geometrisches Zirkelschlag-Muster aus ineinandergeflochtenen Kreisen oder Blütenranken und Palmetten. Einige Partien lassen sich zusammensetzen. Mit Sicherheit handelt es sich um Reste von mehreren Platten. Leider erlauben die geborgenen Fragmente weder ihre Anzahl noch ihre Größe genauer zu bestimmen.

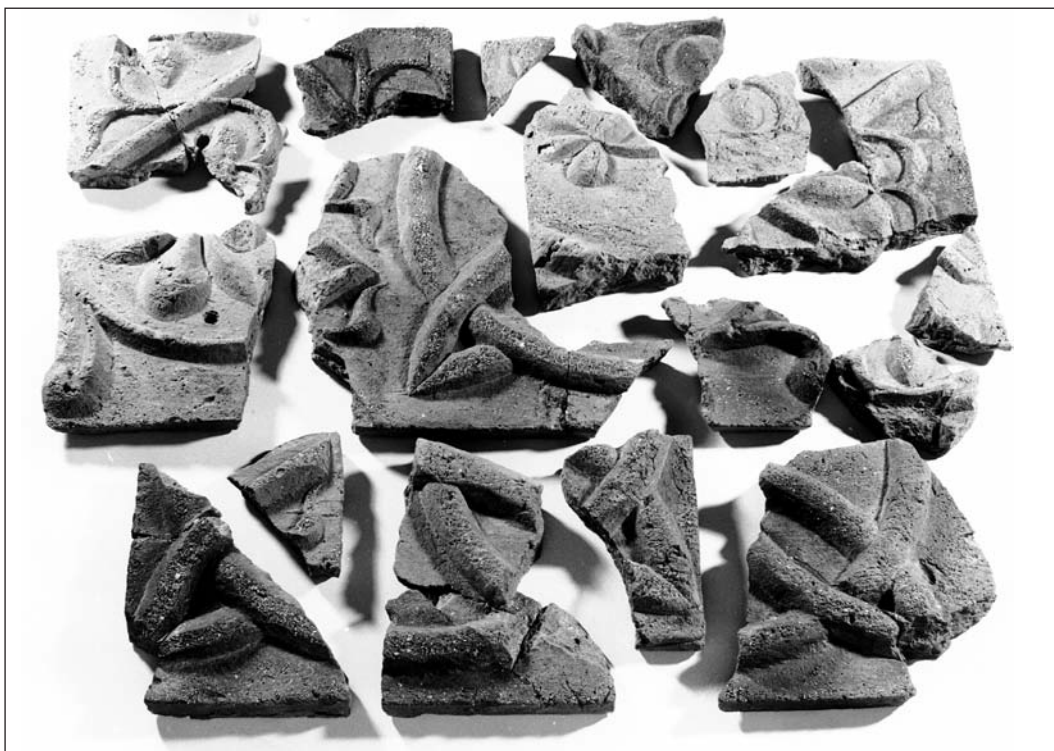
Abb. 6: Auswahl verzierter romanischer Ziegelplatten-Fragmente

ten Platten. Vor dem Brand eingestochene Löcher sind ein Hinweis darauf, daß sie auf Holz befestigt waren, vielleicht als umlaufender Fries unter der Dachtraufe. Klarheit werden erst weitere Vergleichsstücke dieser äußerst seltenen Objekte bringen. Die Suche bei Grabungen und in Depots sei angeregt.
