Dipl. Ing. Albert Berger
Fotos: Staatl. Hochbauamt
Red. Gest. Franz Tosch

Sanierung der Burgmauer in Mitterfels

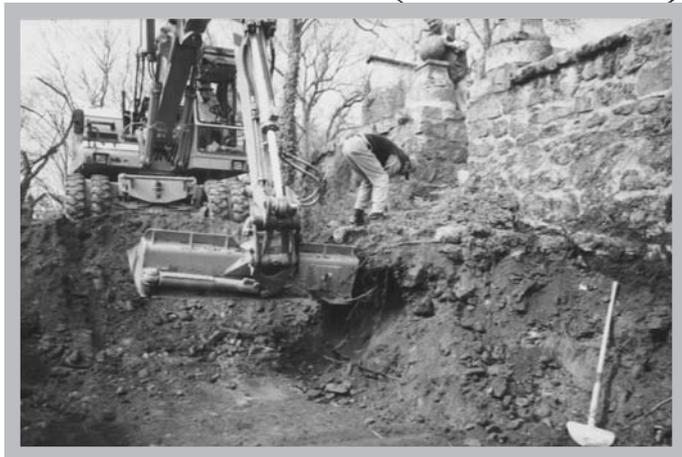
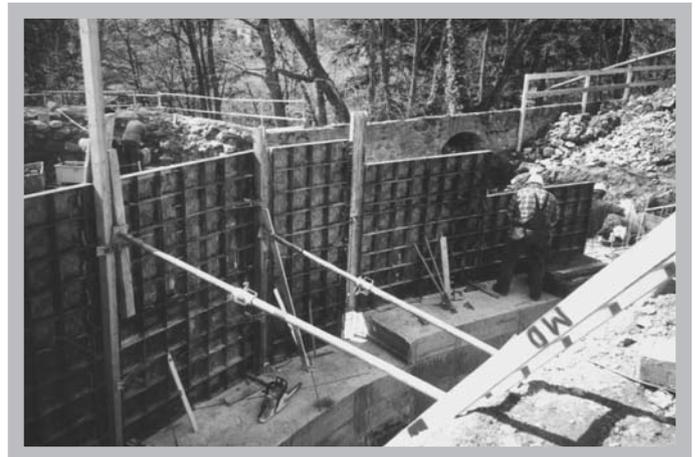
Als weitere Ursachen für die fehlende Standsicherheit der als Schwergewichtsmauern ausgebildeten Wände sind Erd- und Eisdruck zu nennen.

Darüberhinaus hat der pflanzliche Bewuchs mit z.T. beträchtlichem Wurzeldruck den Zustand der Burgmauer negativ beeinflusst. Eine weitere Problematik bestand darin, dass die Gründung z.T. nicht auf Fels, sondern auf dem sogenannten Übergangshorizont (also im Lockergestein) vorgenommen wurde. Die für die Frostsicherheit notwendige Einbindetiefe wurde nicht eingehalten.
