# Dem Rost im Stahl-Fachwerk auf der Spur

Bogener Eisenbahnbrücke wird derzeit überprüft – An zwei Tagen Arbeit vom Schiff aus

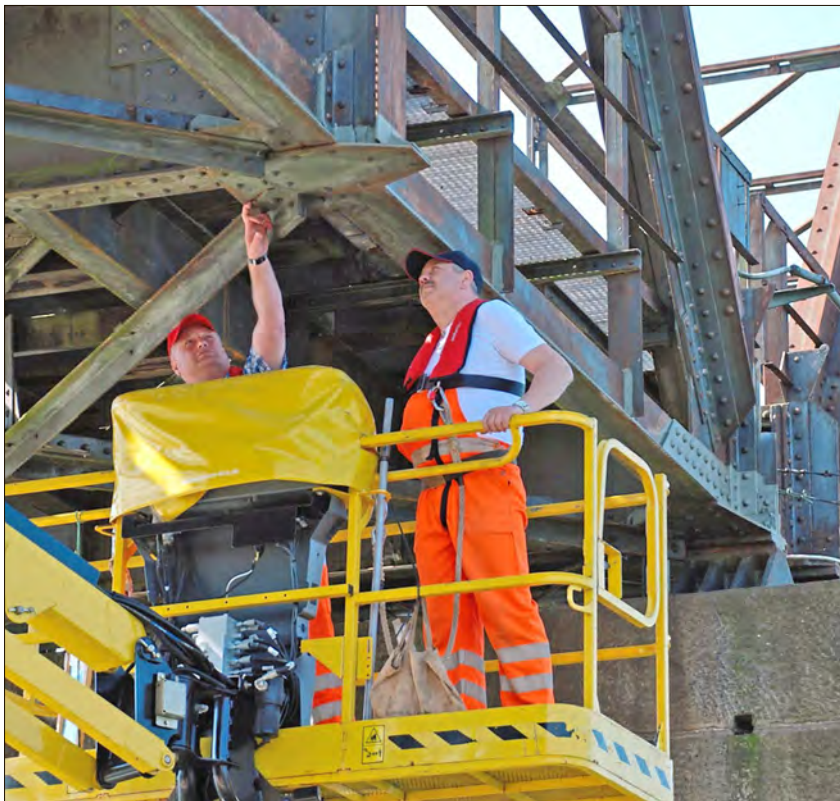
Zweiterteam im Hubkorb: links Bartholomäus Trettenbach, der Teamleiter des Brückenprüftrupps, rechts sein Stellvertreter Udo Laubsch. (Fotos: map)
