Jetzt können die Glocken wieder läuten

Die Kirchturmsanierung in Perkam steht vor dem Abschluss – Kostenplan eingehalten

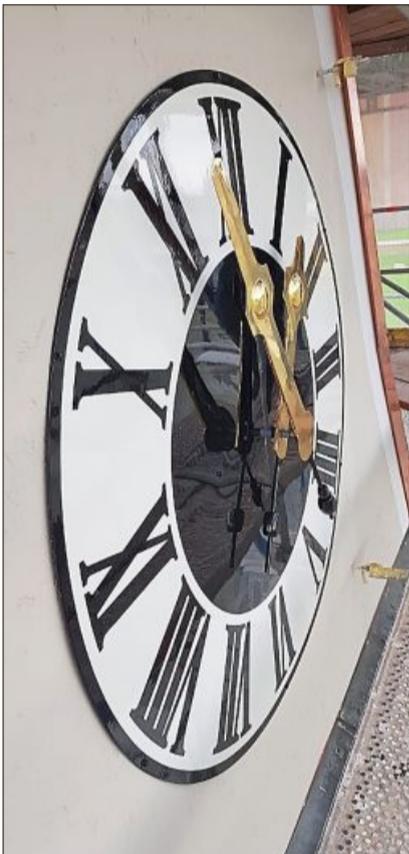
Die insgesamt vier Zifferblätter der Kirche wurden im Zuge der Arbeiten ebenfalls erneuert.

Die Sanierungsarbeiten am Kirchturm Perkam umfassten die komplette Sanierung des Dachstuhls, die Erneuerung der Kupferverblendung sowie Ausbesserungen am Außenputz und des Sockels, der Turm wird zudem mit einem neuen Anstrich versehen, wie Alexander Weny erläutert. Außerdem wurden die vier Zifferblätter und auch die Zeiger für jede der Uhren erneuert, sodass nach dem Abbau des Baugerüsts in einigen Wochen die Uhrzeit wieder an allen vier Seiten des Kirchturms abgelesen werden kann.

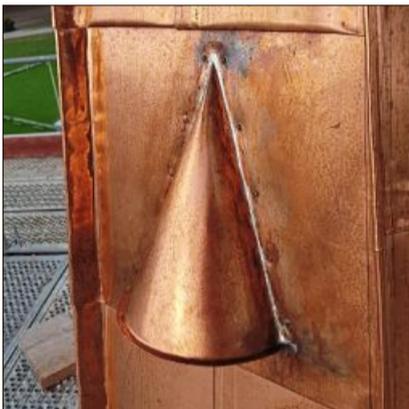
Im oberen Bereich des Kirchturmes sorgen die Öffnungen für eine gute Lüftung des Turmes.

Es wurden die Bahnbreiten verringert und im oberen Turmbereich für eine funktionsfähige Entlüftung gesorgt, wie der Spengler erläuterte.

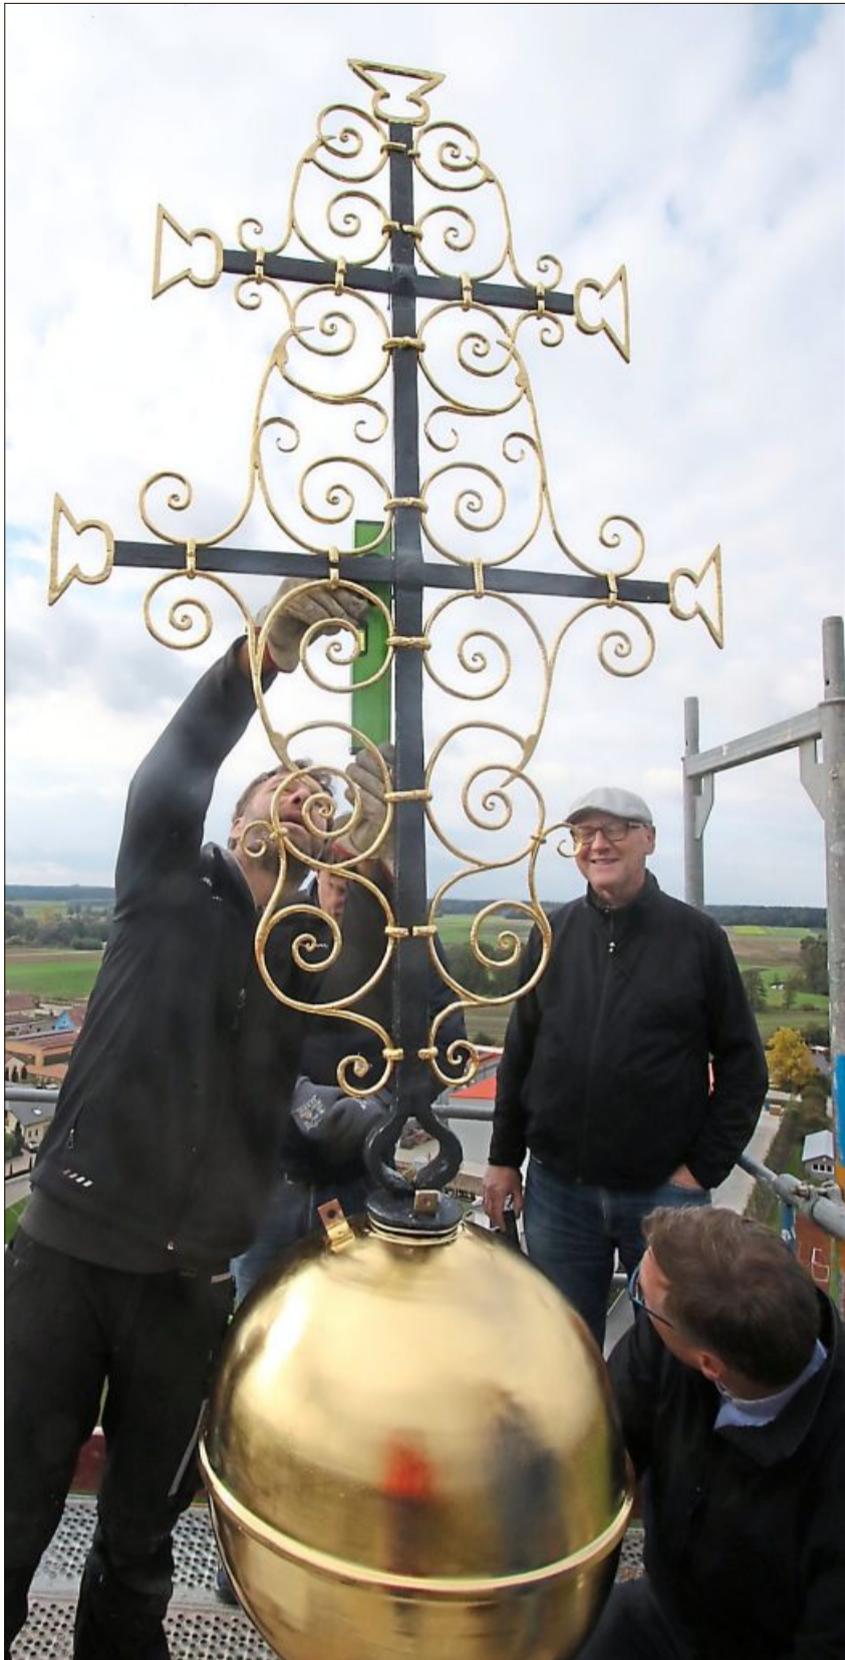
Stefan Baumgartner überprüft mit der Wasserwaage, ob das Kreuz auch perfekt sitzt, bevor der Übergang des Kreuzes in die Kugel mit Bleiwolle abgedichtet wird.

Spengler Stefan Baumgartner restaurierte nicht nur das Turmkreuz, die Turmspitze erhielt eine neue Kupferbedachung. Die bisherige Kupferbedachung werde in einem anderen Bereich wiederverwendet, verwies der Spengler auf einen interessanten und nachhaltigen Aspekt. Und Pfarrer Daschner freute sich über eine Gutschrift über den Materialwert des Kupfers. Die Ausführung erfolgte nach hohen handwerklichen Gesichtspunkten, das heißt, alle Verbindungen

wurden in reiner Handarbeit doppelt gefalzt. Außerdem komme die Kupferbedachung ohne Silikon oder weitere Verbindungsarten aus, wie Stefan Baumgartner erläuterte.

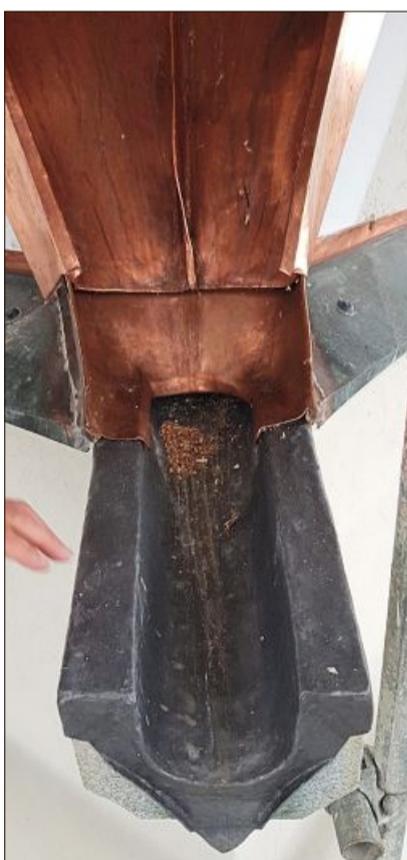
Die Wasserspeier wurden mit Kupfer ausgekleidet und der Auslauf sorgt dafür, dass das Regenwasser nicht über der Steinmulde nach hinten am Mauerwerk hinunterläuft.
